Arquitectura zoque prehispánica en El Higo, selva El Ocote, Chiapas

Arianna Campiani*

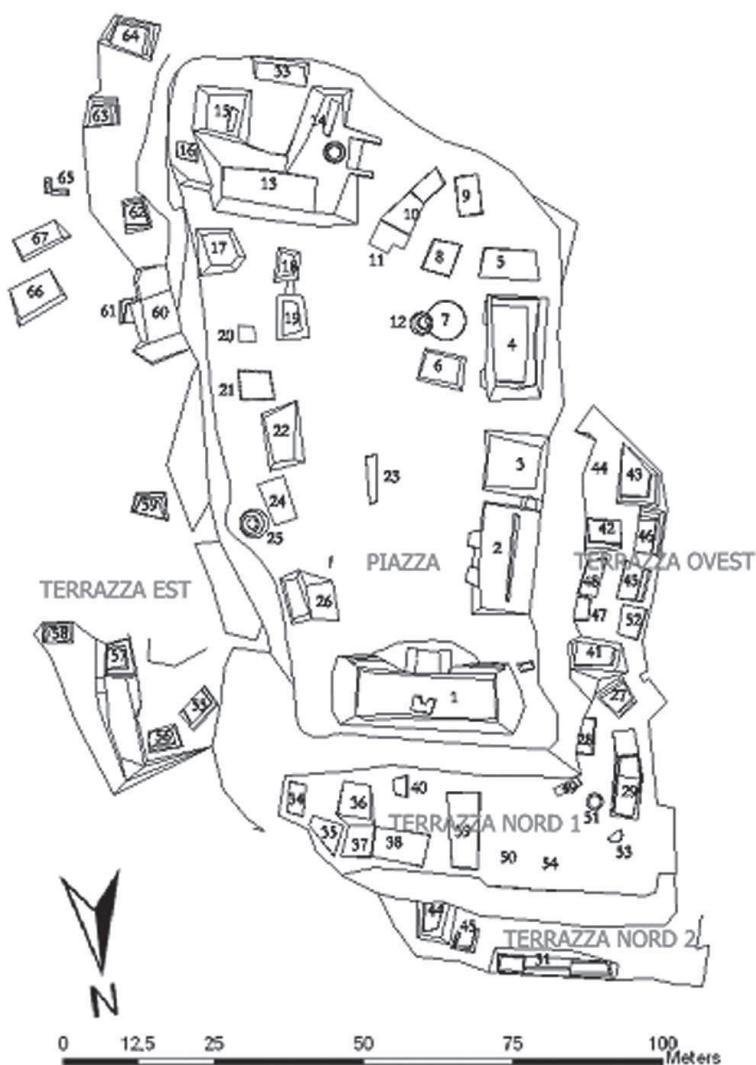
El sitio El Higo (figura 1), ubicado en la cumbre y en las laderas de una colina cárstica residual, se extiende sobre un área aproximada de dos hectáreas y se articula con varias terrazas parcialmente remodeladas cuyos lados son contenidos, en la mayoría de los casos, por murallas de grandes bloques de piedra caliza. El nivel más alto del sitio está ocupado por la plaza principal, caracterizada por un suelo aplanado artificialmente con grandes bloques de caliza y donde aún quedan huellas del antiguo empedrado.

Figura 1. Mapa del sitio de El Higo.

Las estructuras de la plaza se disponen principalmente sobre sus cuatro lados, delimitando un amplio espacio central. El lado norte está dominado por un edificio monumental (Estructura 1), el más importante

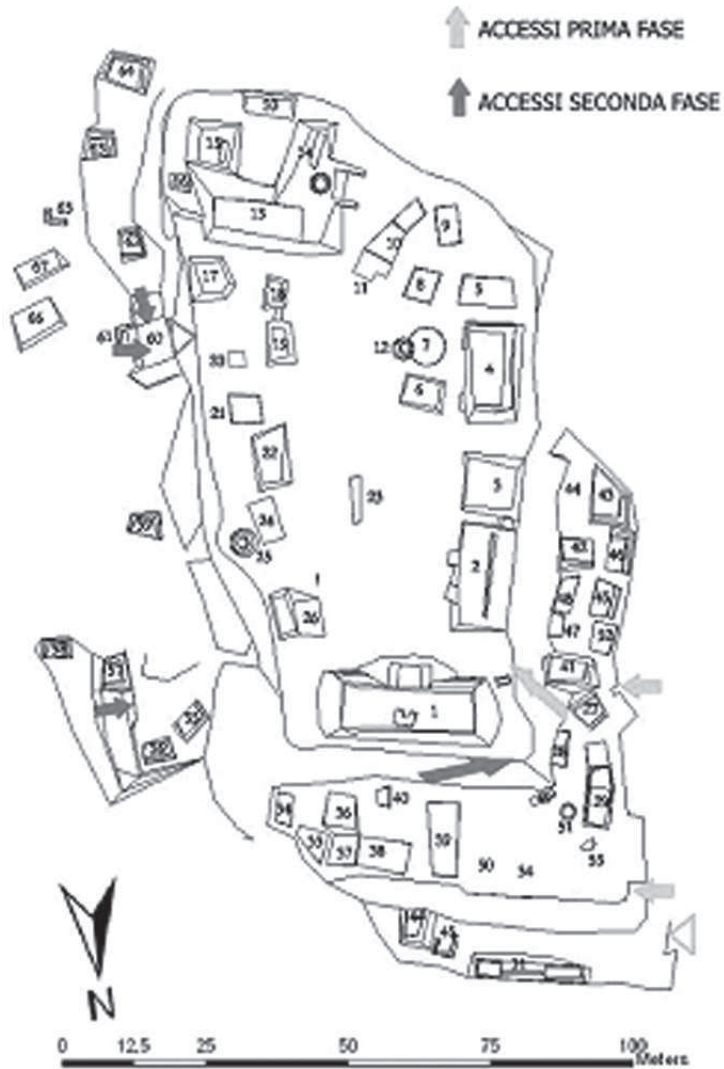
Figura 2. Vías de acceso al sitio El Higo.

Efectivamente, la superposición entre las evidencias de las dos fases de ocupación implicó radicales cambios en la articulación formal y funcional del sitio (figura 2). Un caso evidente, por ejemplo, es lo relativo a las vías de acceso y de circulación interna al sitio, donde observamos que, en el transcurso de la segunda fase, la construcción de las numerosas plataformas habitacionales en las diferentes terrazas y el trabajo de contención de los derrumbes que, como antes fue planteado, durante el periodo de abandono afectaron los muros de contención y los paramentos escalonados e impusieron la definición de nuevas vías de acceso a la parte alta del sitio. Si bien hay evidencias de que las viejas vías de acceso fueron mantenidas, por lo menos dos nuevas vías de subida a la plaza principal fueron abiertas en correspondencia de las terrazas Norte 1 y Este, aparentemente para conectar la plaza con los nuevos complejos habitacionales que en tales terrazas fueron edificados.
