## RESCATE ARQUEOLÓGICO EN EL EX CONVENTO DE LA MERCED

Ma. de la Luz Aguilar Rojas  
Centro INAH Chiapas

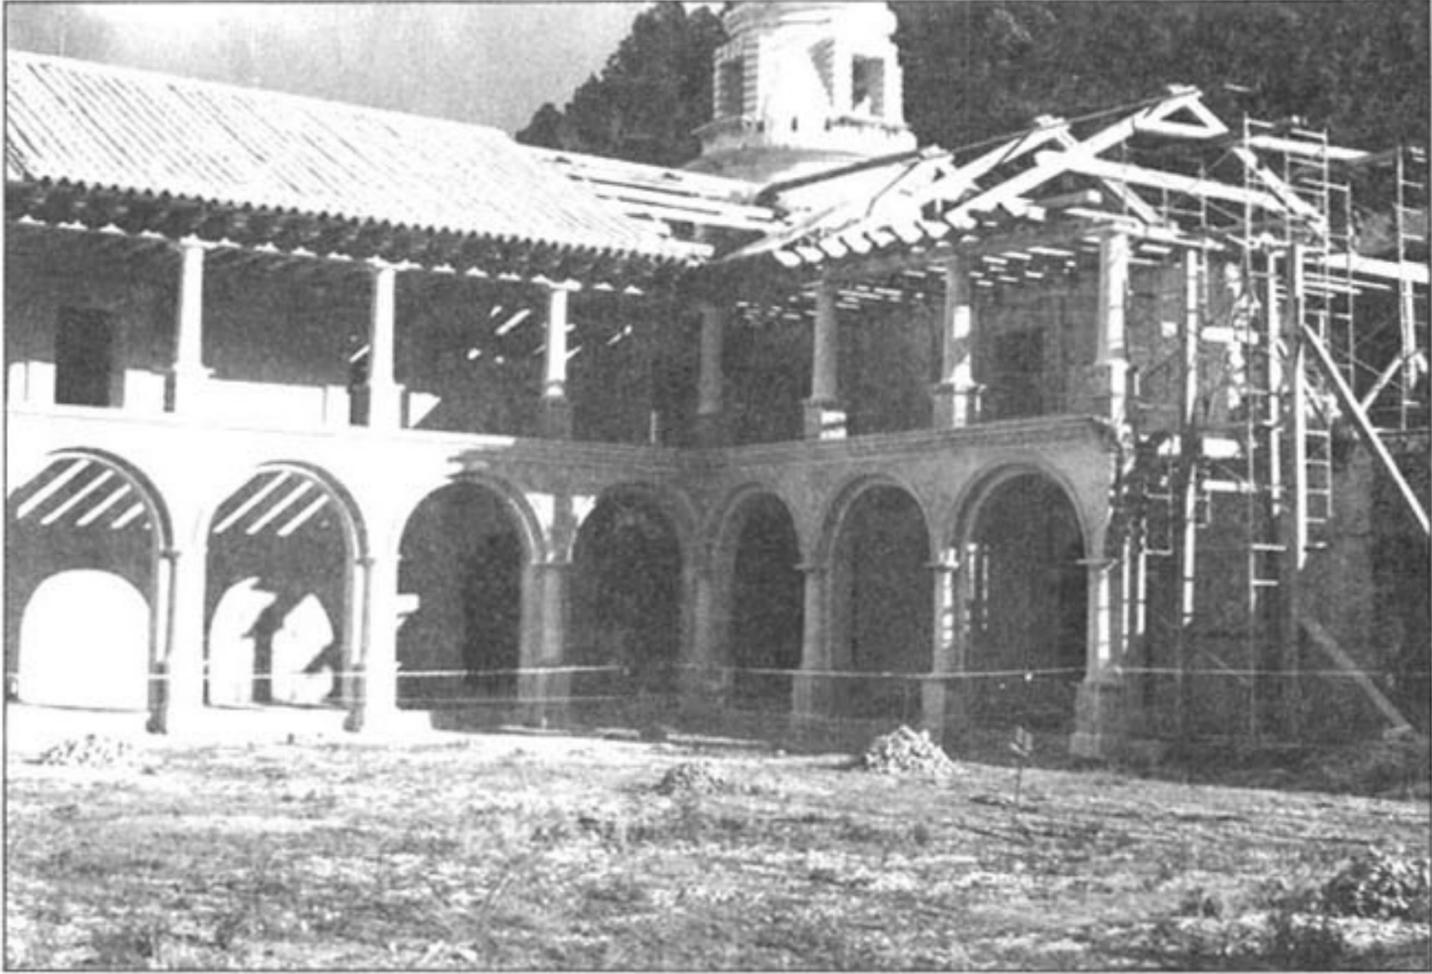
Foto 1. Obras de restauración en el ex Convento de La Merced

Este edificio fue un convento mercedario fundado en el siglo XVI (1537) por fray Juan Zambrano y fray Marcos Pérez y, por lo tanto, el primero que estableció esta orden religiosa en el Nuevo Mundo, aunque hoy día el edificio del convento construido durante el periodo colonial, está en su mayor parte destruido. Posteriormente fue modificado para servir como cuartel general en la segunda mitad del siglo XIX, y como cárcel pública en la década de 1960 del siglo XX. Por lo tanto, se tenía por objeto demoler toda esta construcción y restaurar el edificio para hacer una especie de Casa de la Cultura (Foto 1). La obra fue financiada por el Patronato "Adopte una obra de arte".

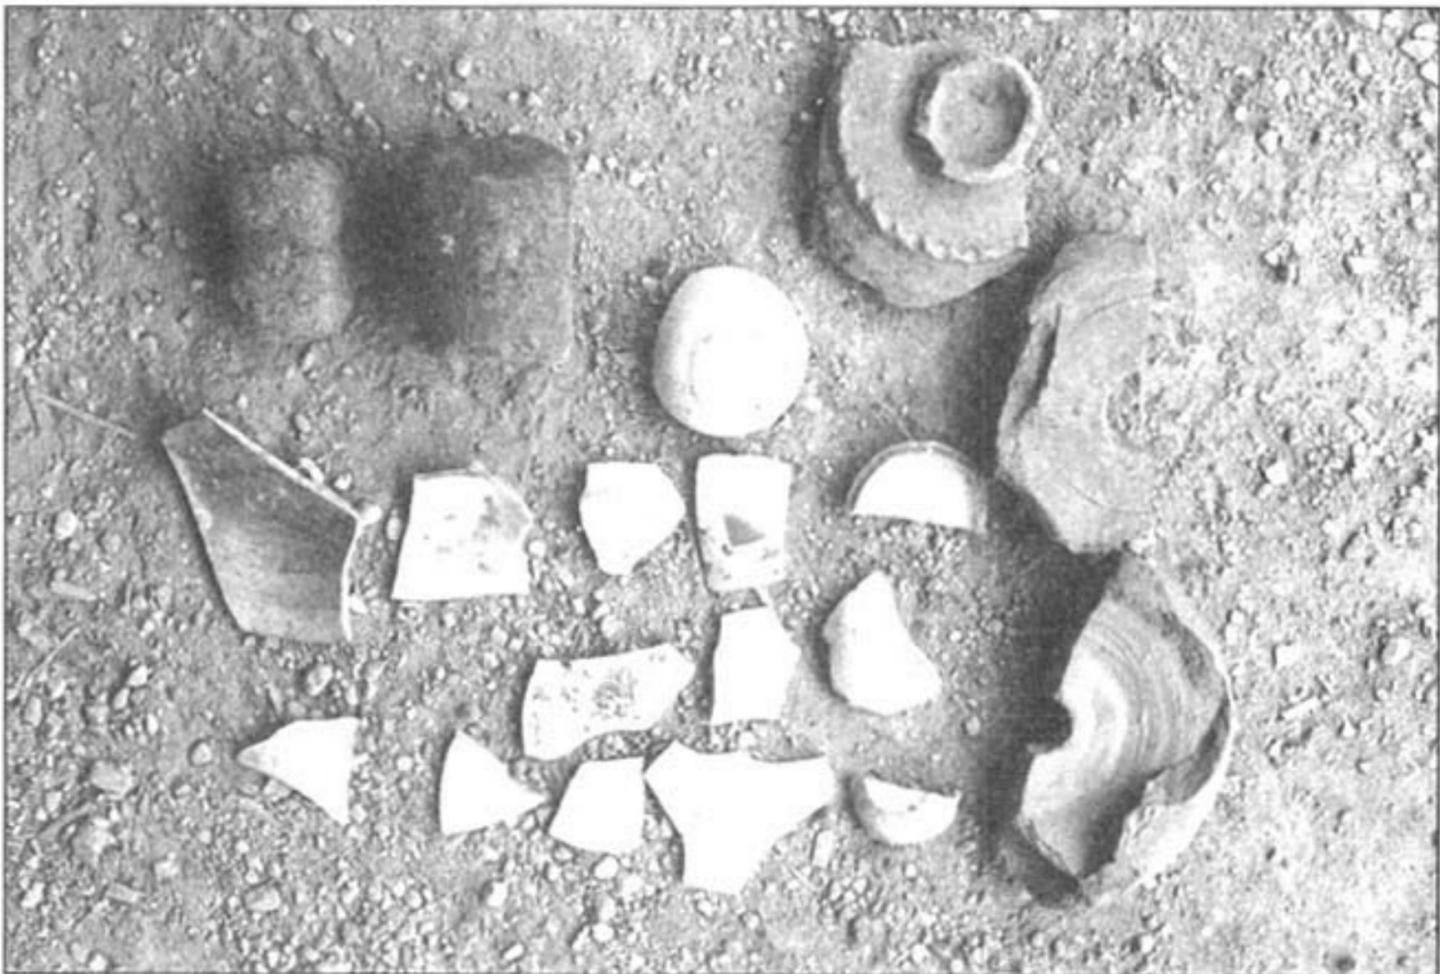
Foto2. Cerámica recuperada durante la excavación

de los principales mercados de San Cristóbal se localizaba cerca de este lugar, es muy probable que todos estos desechos fueran producto del basurero del mercado. También se recuperaron algunos tuestos, la mayoría de los cuales pertenece al periodo colonial (Foto 2); asimismo algunos fragmentos de vidrio así como material de hierro compuesto básicamente de clavos y herraduras del siglo XIX cuando el edificio sirvió de cuartel (Foto 3).

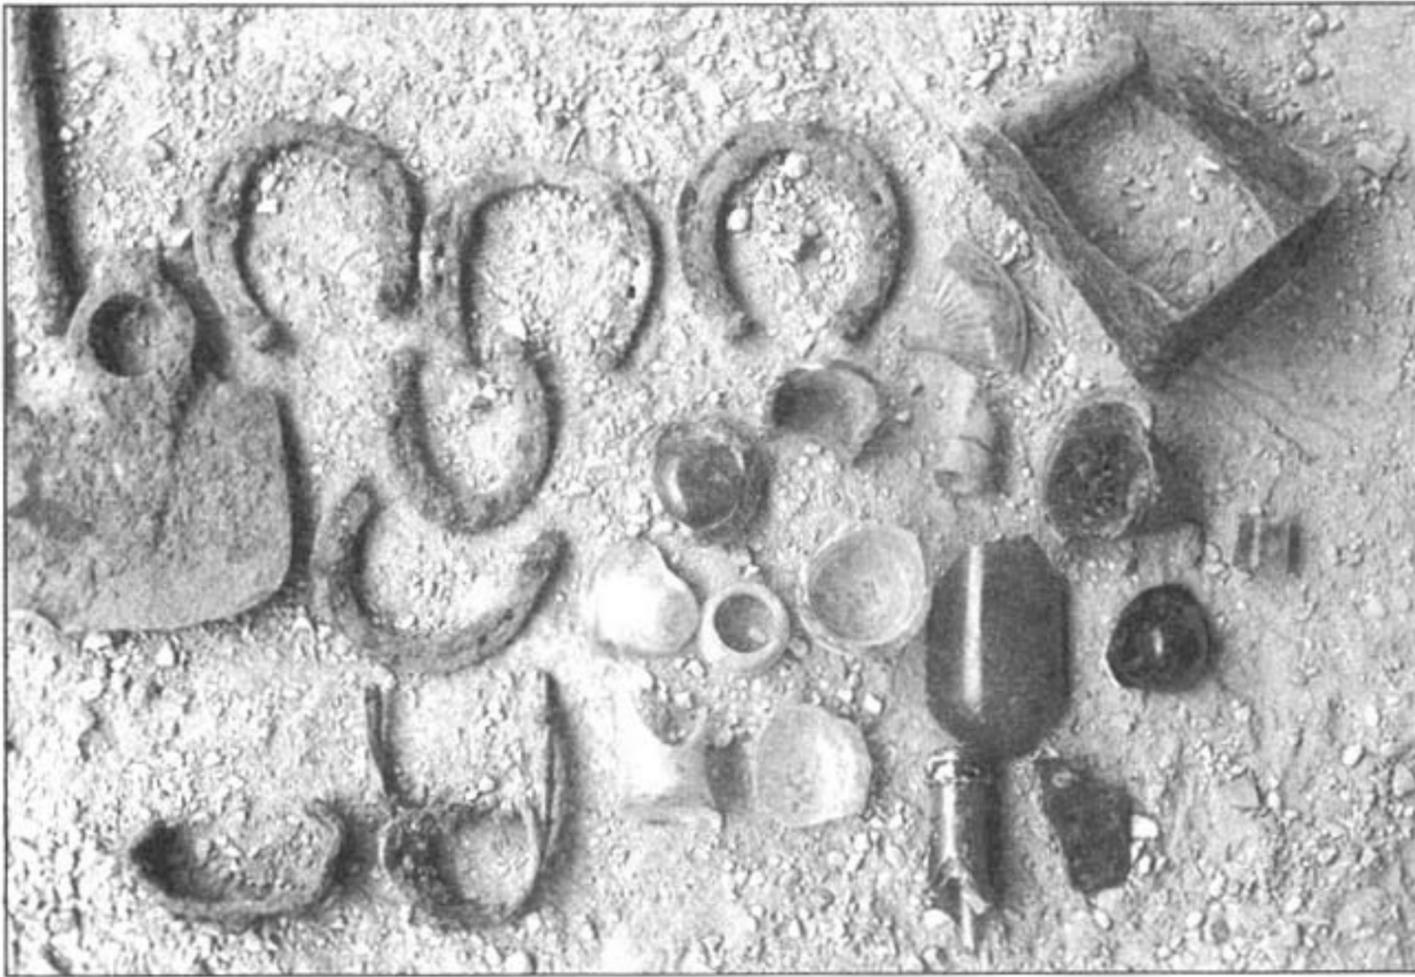
Foto 3. Fragmentos de vidrio y hierro recuperados durante la excavación

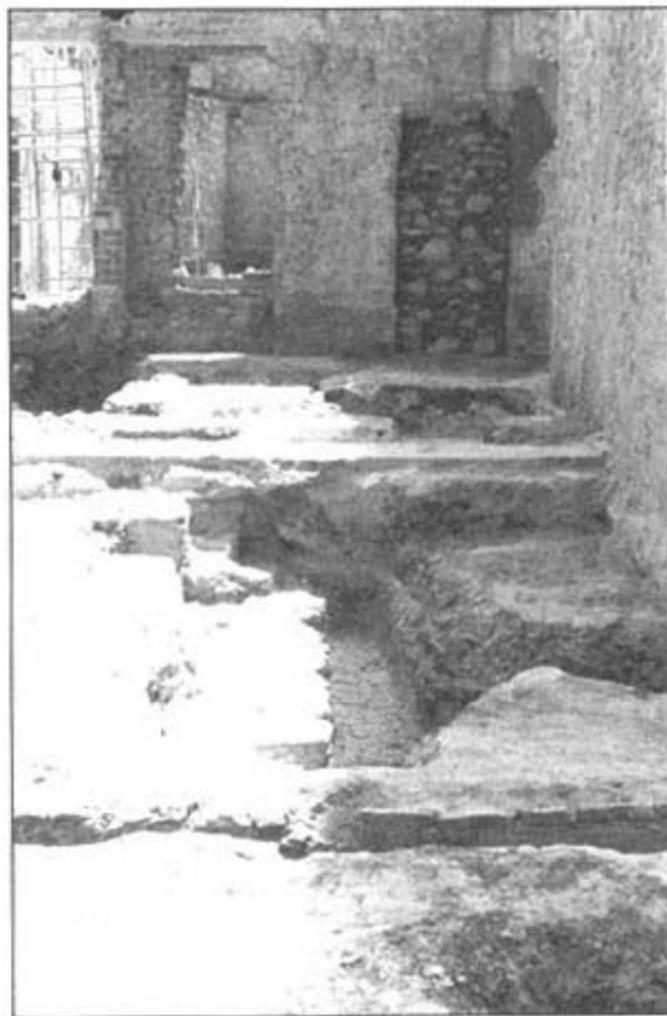
Foto 4. Calas excavadas en la crujía oriente

Se practicaron un total de 10 calas en la crujía oriente (Foto 4), todas ellas numeradas consecutivamente. Seis de ellas se practicaron en la mitad norte de esta crujía y son las que mayor información arquitectónica proporcionaron. Las otras cuatro se practicaron en la mitad sur de la crujía y en ellas no se encontró ningún elemento arquitectónico. Además, es importante mencionar que conforme

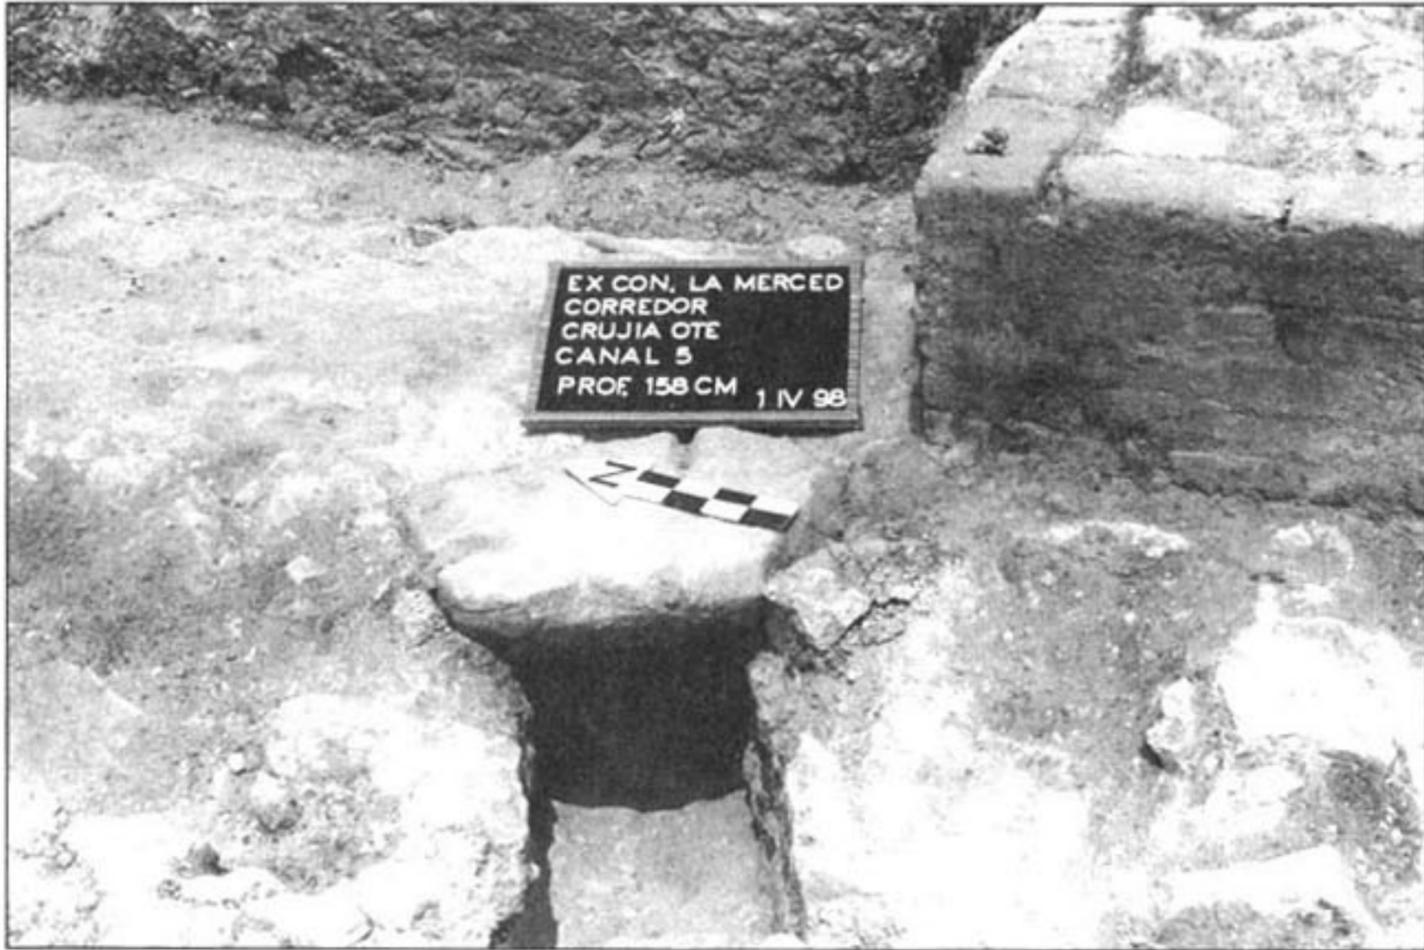
Foto 5. Canal de drenaje colonial

Junto a este cuarto estucado notamos la presencia de dos grandes piedras irregulares a manera de tapa. Después de excavarlas notamos que se trataba de un nuevo canal de drenaje que correspondió al número cinco (Foto 5). Sus paredes estaban construidas de piedra y el piso todavía presentaba restos de estuco. Este canal pasaba por debajo del piso del cuarto número dos.

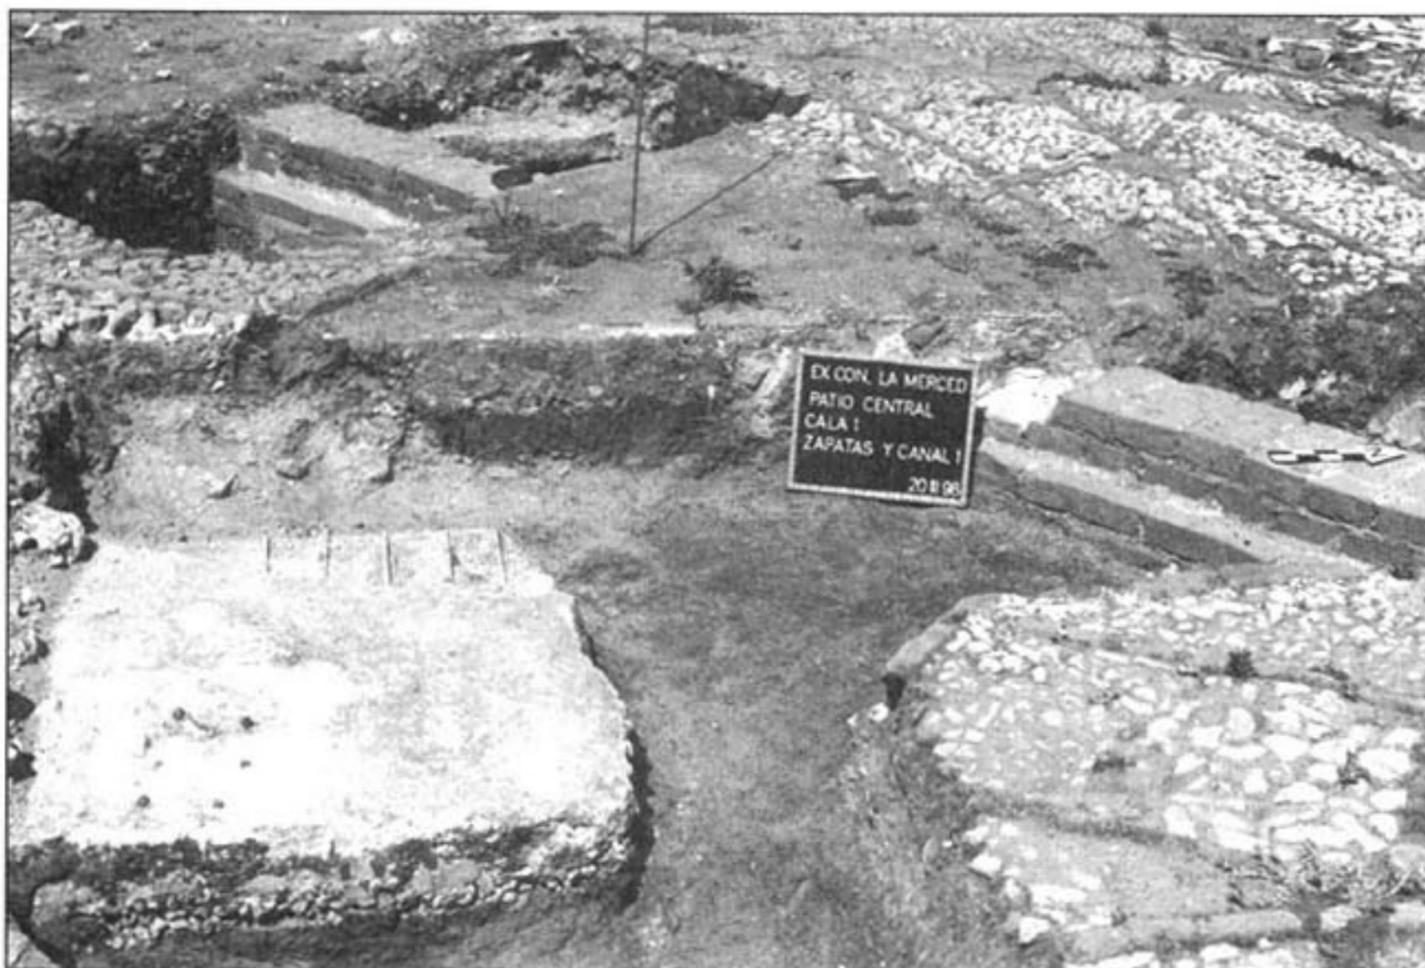
Foto 7. Cala número 2 excavada en el patio central

En la cala número dos se localizó la continuación del canal número uno así como restos de una zapata moderna (Foto 7). El canal seguía presentando tapas de ladrillo. Finalmente, en la cala número cuatro se encontró un nuevo canal que parecía ser la continuación del canal número cuatro que se encontró tanto en la crujía sur como en su corredor, aunque tanto la construcción como la orientación de este canal no eran exactamente las mismas. Parecía estar un poco desviado además de que la construcción era diferente ya que en esta cala el canal presentaba tapa de ladrillo y además sus paredes estaban formadas por un solo ladrillo en posición vertical. En cambio en la crujía sur sus paredes estaban construidas con varias hiladas de ladrillos en posición horizontal.

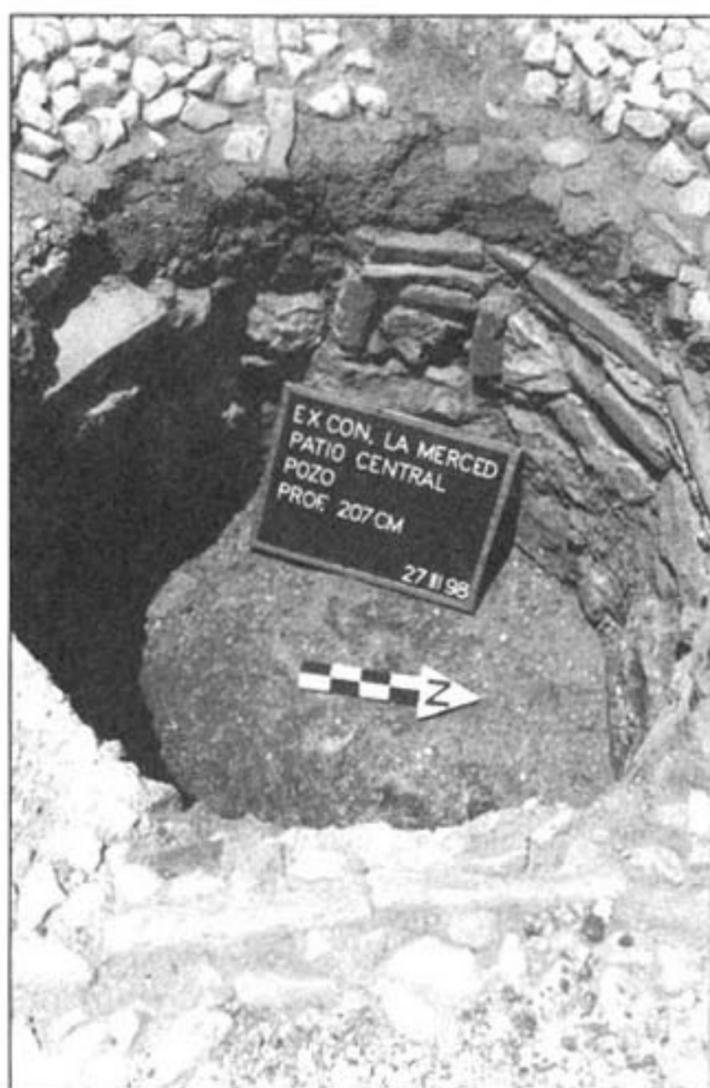
Foto 8. Pozo excavado en el patio central

Igualmente, es interesante mencionar el hallazgo en el patio central, de un pozo construido con piedras y ladrillo. Tenía diámetro de un m y en su pared era posible observar una especie de nichos tapiados, uno de cada lado opuestos (Foto 8). Pudiera tratarse de antiguos canales que en él desembocaban. Se llegó a una profundidad total de 2.07 m. Este pozo no se volvió a tapar pues existen intenciones de dejarlo expuesto al público.

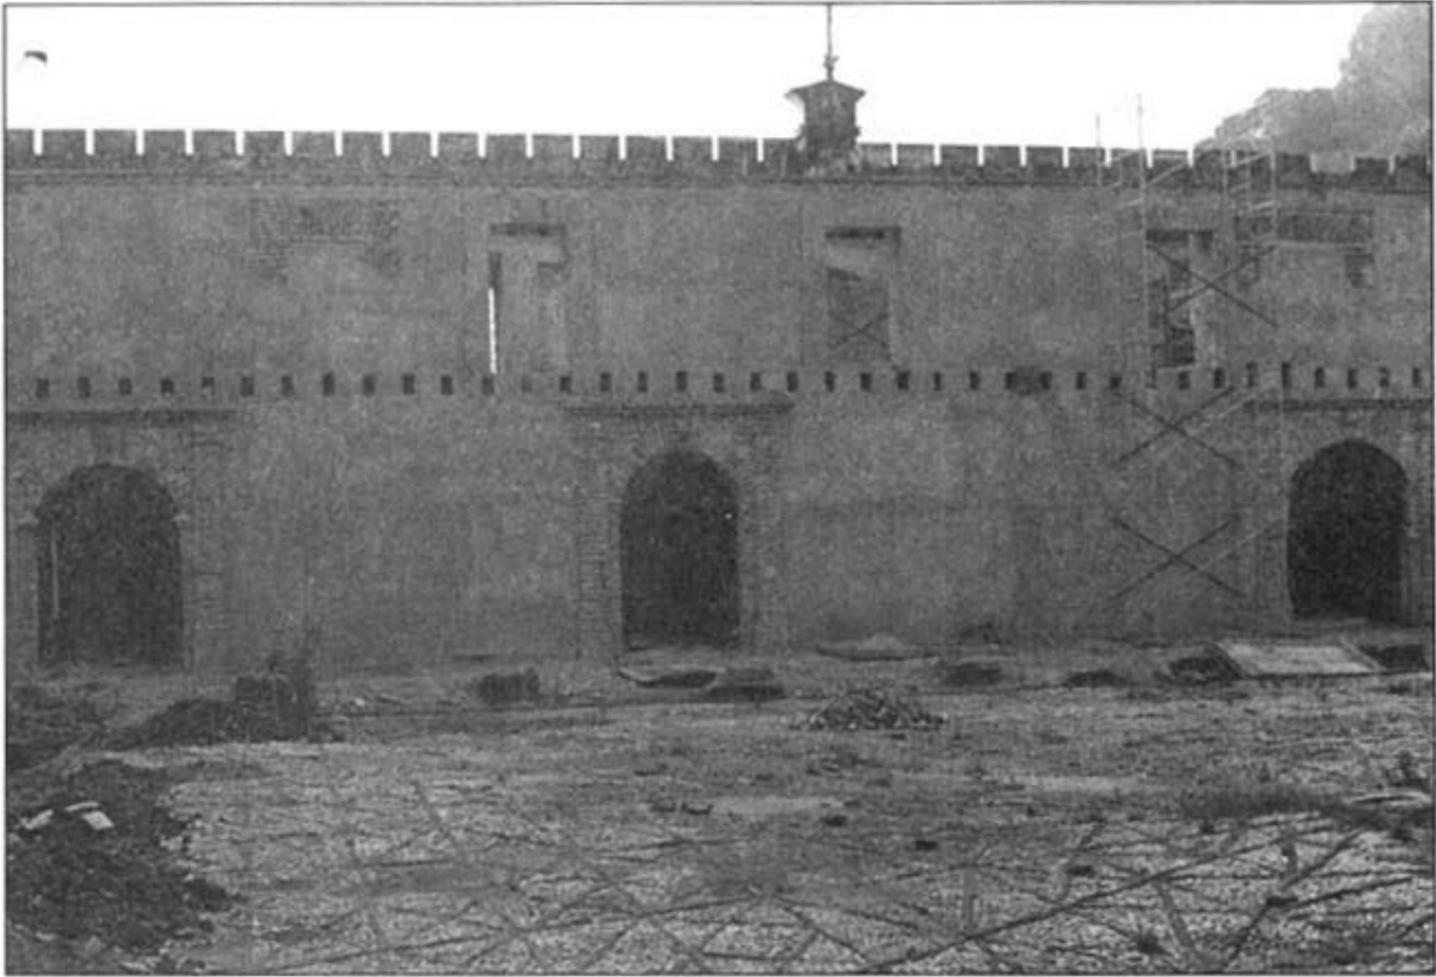
Foto 9. Piso construido con piedras formando diseños geométricos

Es importante señalar que todo el patio central estaba formado por pequeñas piedras irregulares que con la ayuda de ladrillos colocados de manera vertical formaban diseños geométricos en cruz (Foto 9), exactamente igual que en una parte del atrio, y en la crujía poniente; este corresponde al nivel de piso

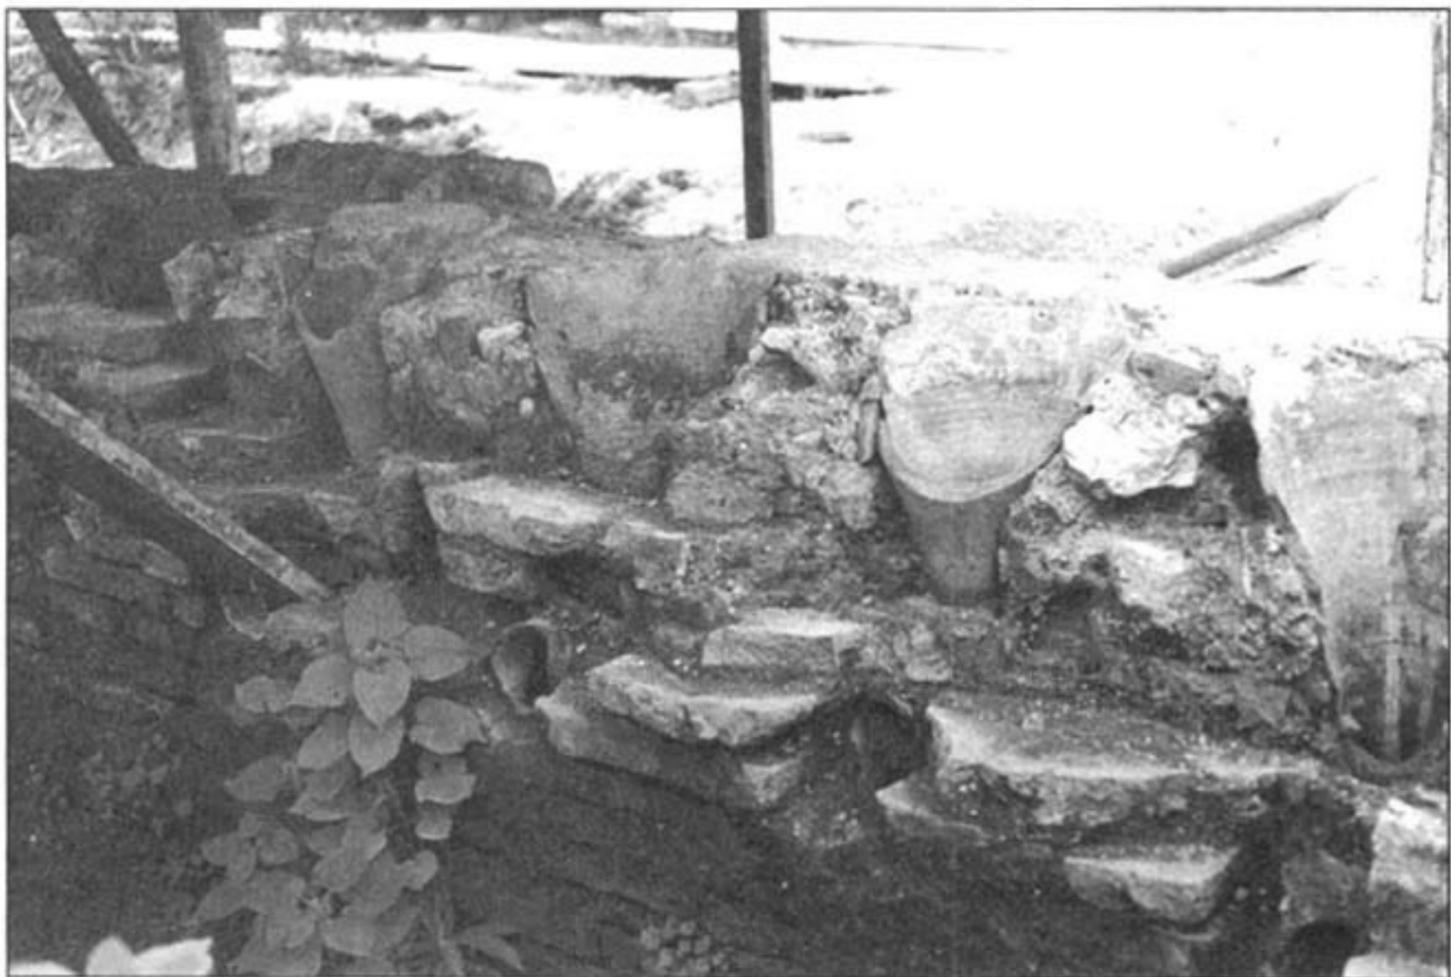
Foto 10. Letrinas ubicadas en el patio trasero de la crujía poniente

Finalmente, en el patio trasero de la crujía poniente, ya muy cerca de donde acaba el terreno, se descubrieron una serie de letrinas, 12 en total, hechas de barro y pegadas una a la otra (Foto 10).
